RELATÓRIO GERENCIAL CONTRATO SUZANO LIMEIRA

ANO 2020

MÊS: JANEIRO

Este relatório descreve as atividades realizadas pela Masstin Engenharia e Instalações Ltda no decorrer do mês de janeiro de 2020.

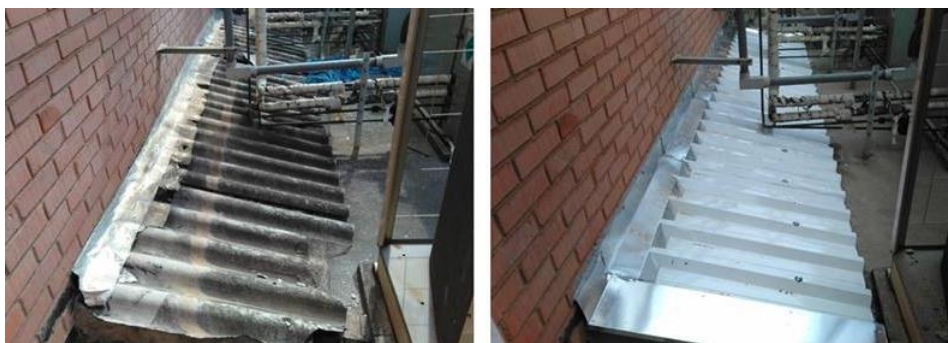
Foi aberto o GID 596706, onde foi identificado o risco de queda de nível, ocasionado por fechamento de telhas de amianto danificado. Solicitação prontamente atendida pela Suzano e risco eliminado. Abaixo segue foto do antes e depois.

Figura 21 – Foto do antes e depois

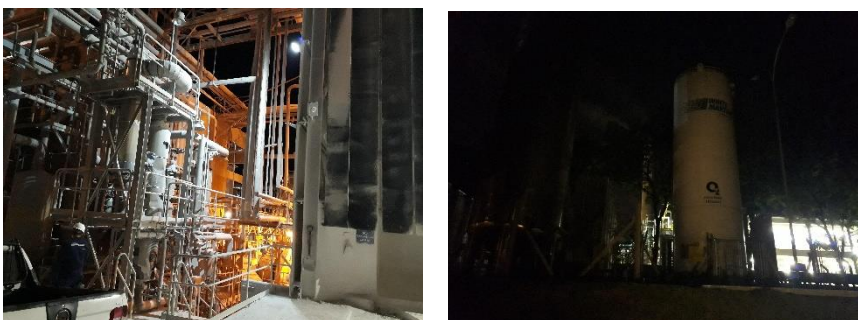
- Foi realizado no dia 27 de janeiro uma inspeção noturna do sistema de iluminação. Realizado levantamento dos pontos positivos, onde a substituição de luminárias antigas por luminárias novas com tecnologia Led, tem apresentado um bom resultado. E pontos críticos e deficientes de iluminação. A intenção é elaborar um planejamento para a correção destes pontos, levantando material e necessidades de investimento.

Figura 22 – Foto de ambiente iluminado e de ambiente com iluminação deficiente
